施工进度报告

月度报告 2024 年 03 月

建筑商 LADRILLO S.A - Construção, Remodelações e Projecto

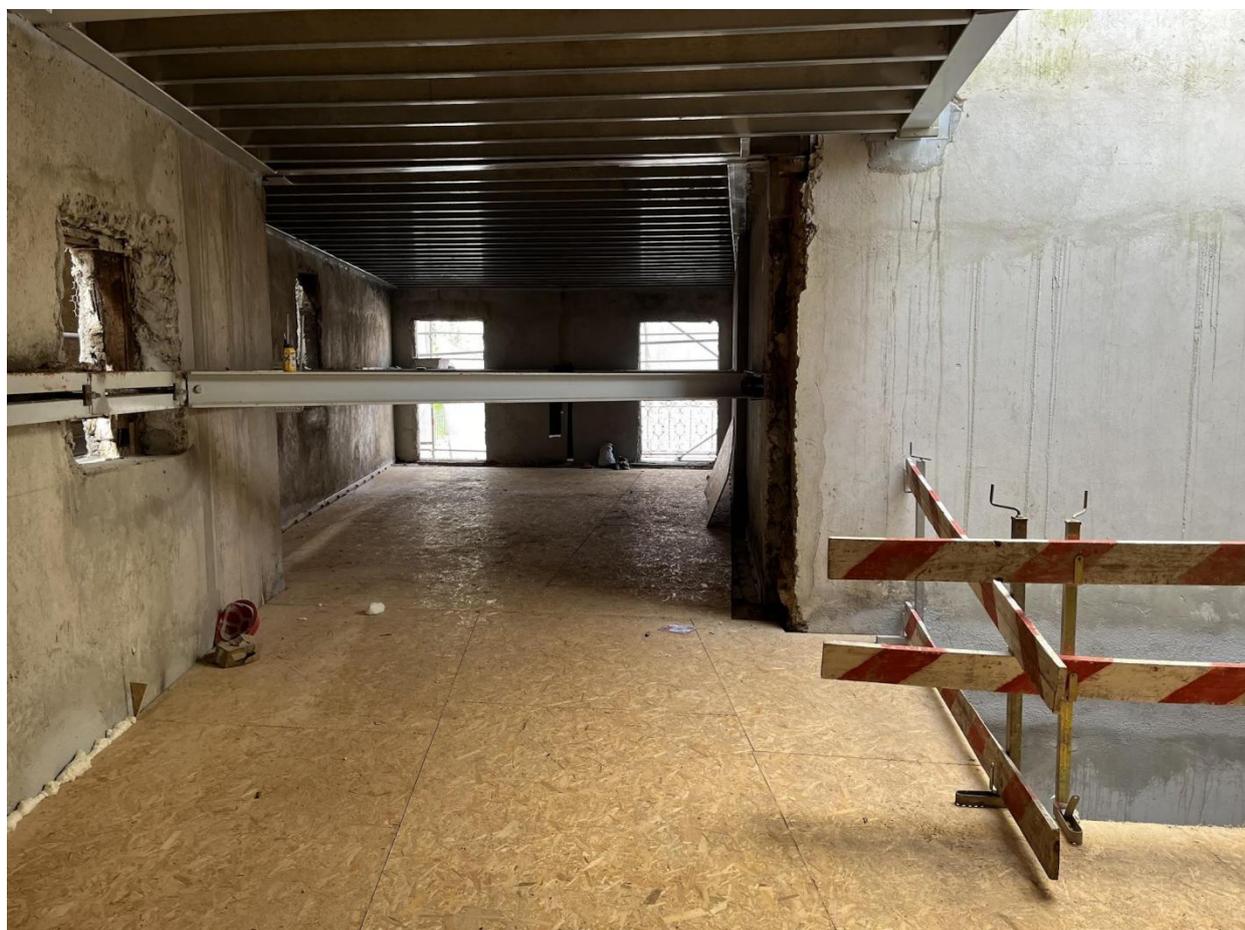
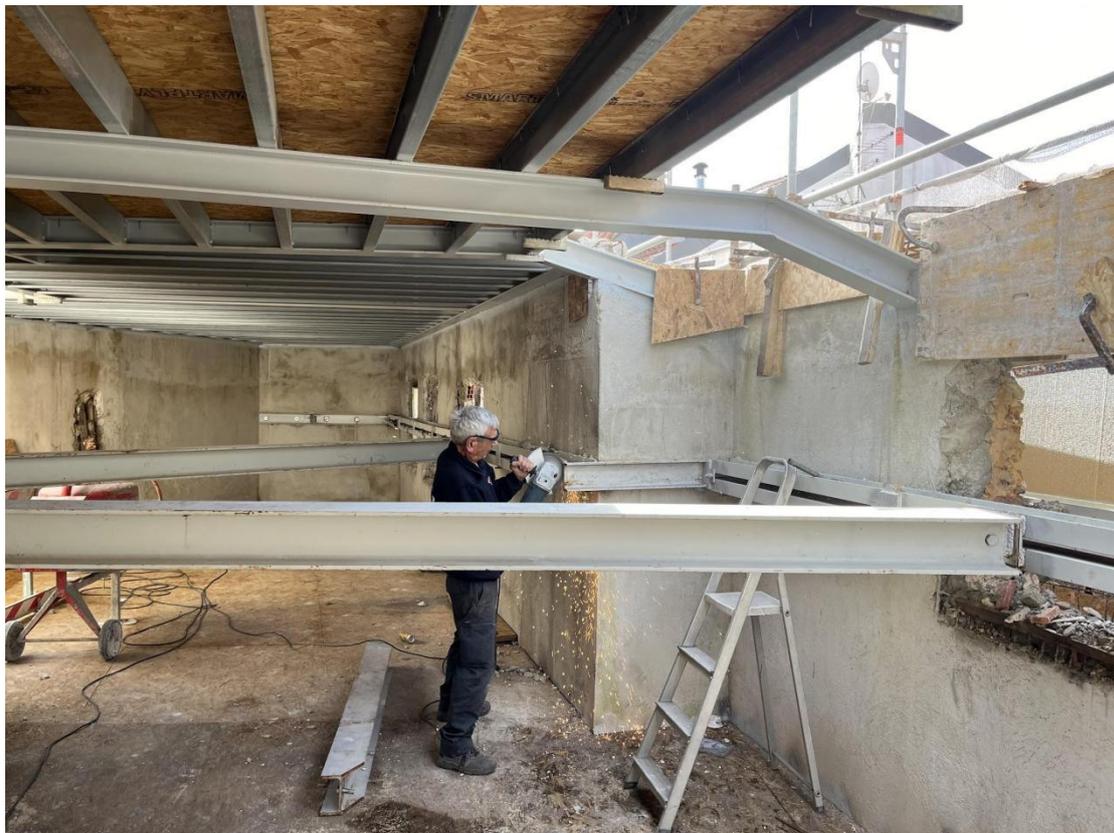
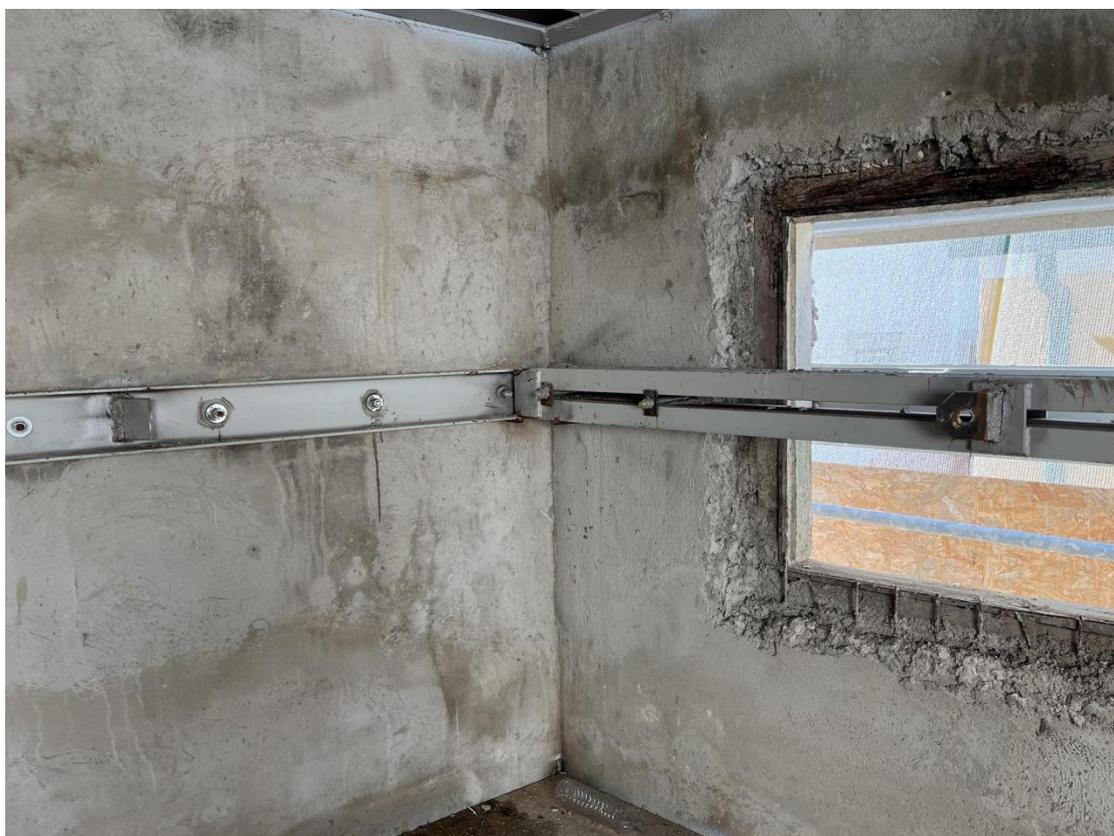
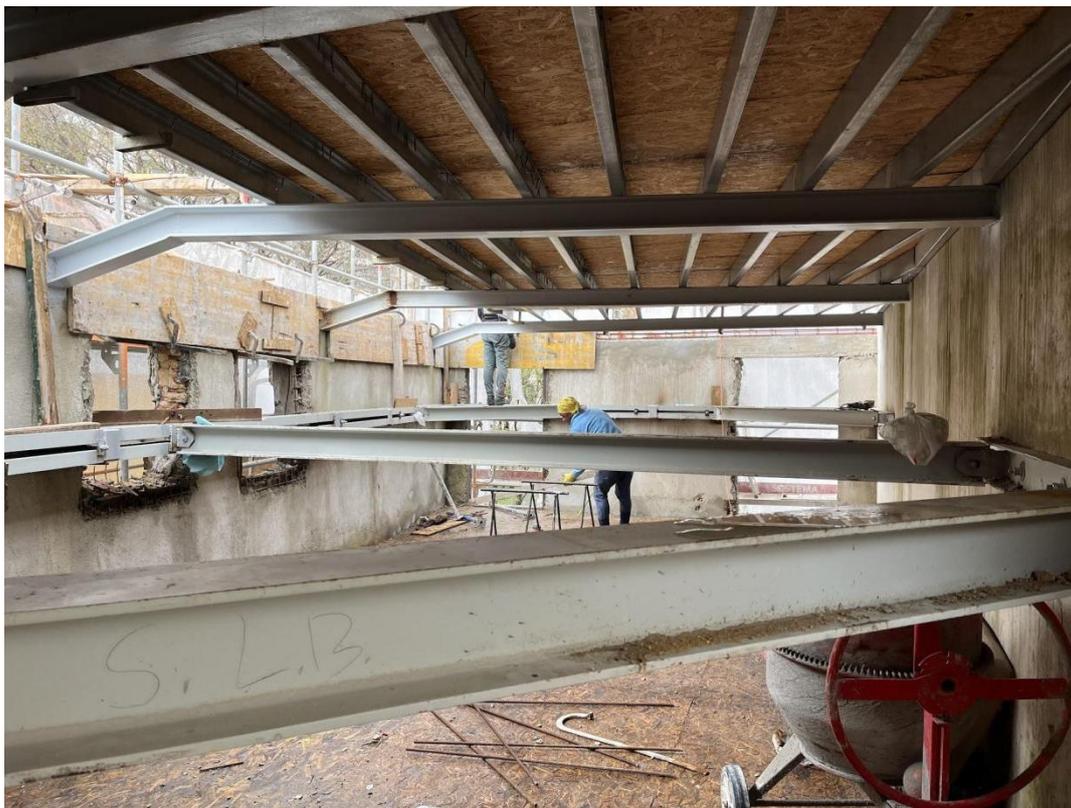
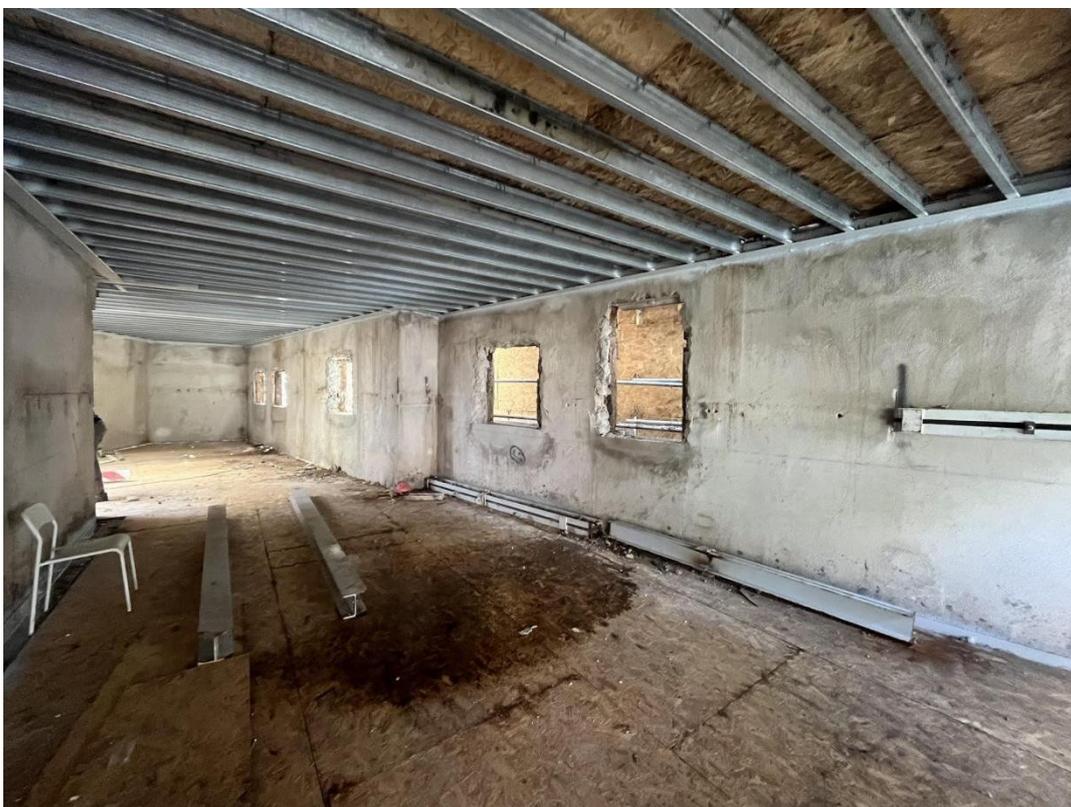
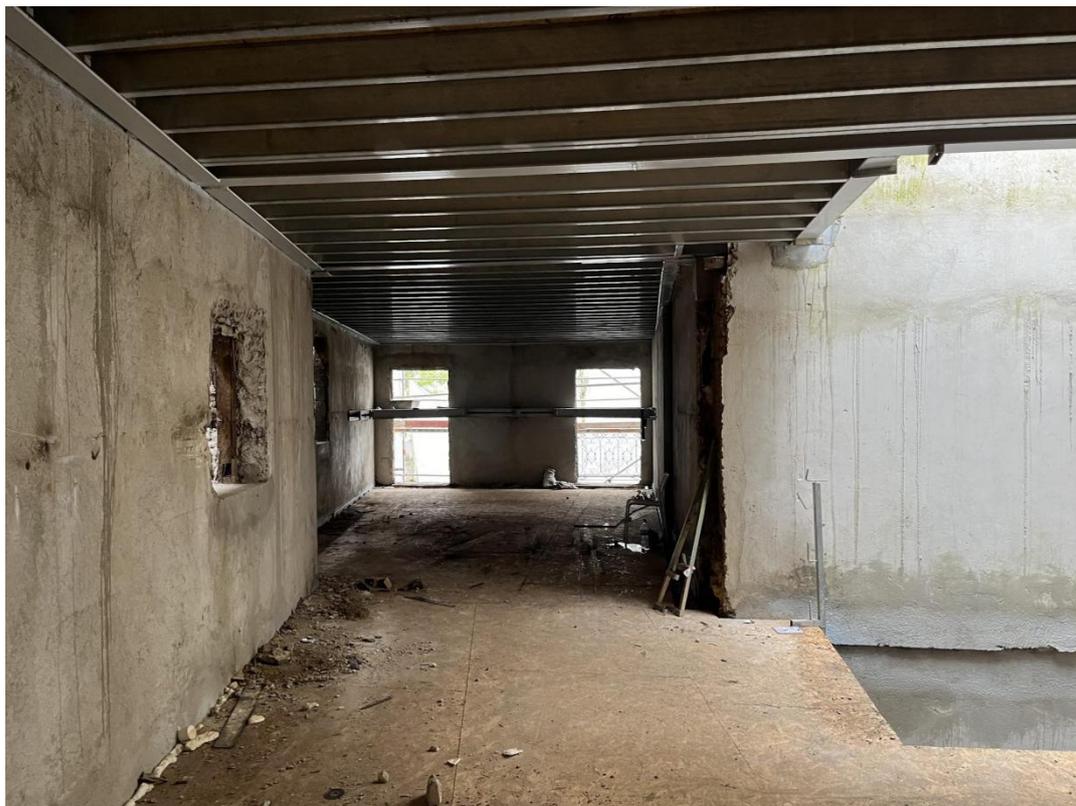
3 月，在完成 1 楼和 2 楼的钢结构安装和面板铺设后，施工团队开始拆除临时钢结构，但主立面的部分除外，这些部分被保留以继续支撑外墙。

随后，我们开始为内墙结构放置底部钢材，以测试隔墙布局。这一步是为了确保符合基于实地测量的改进结构和设计计划。

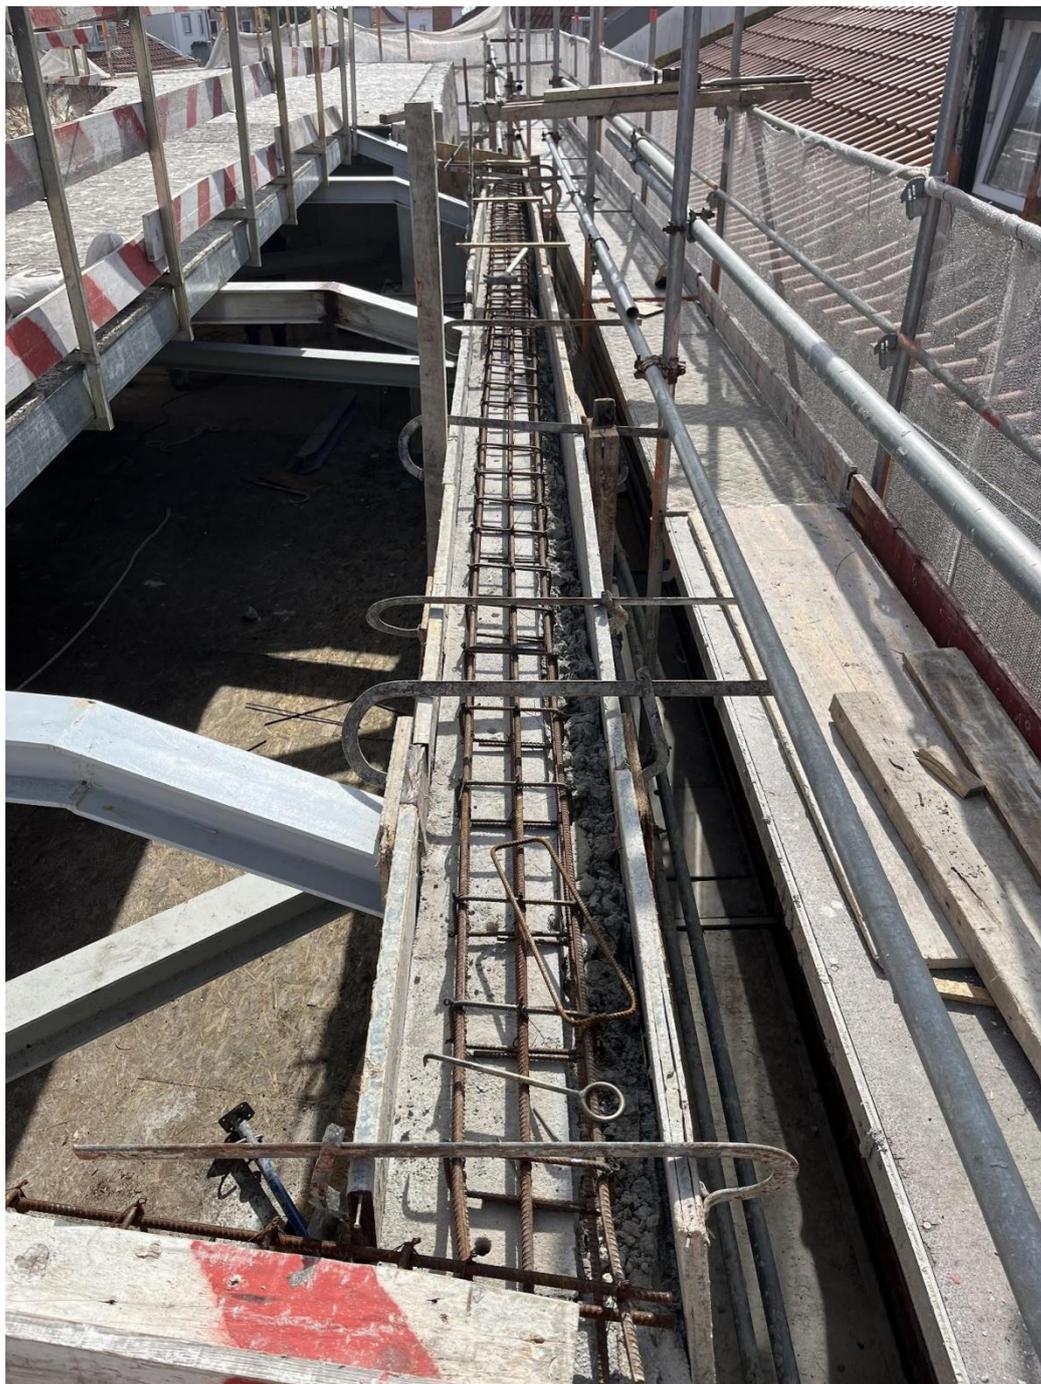
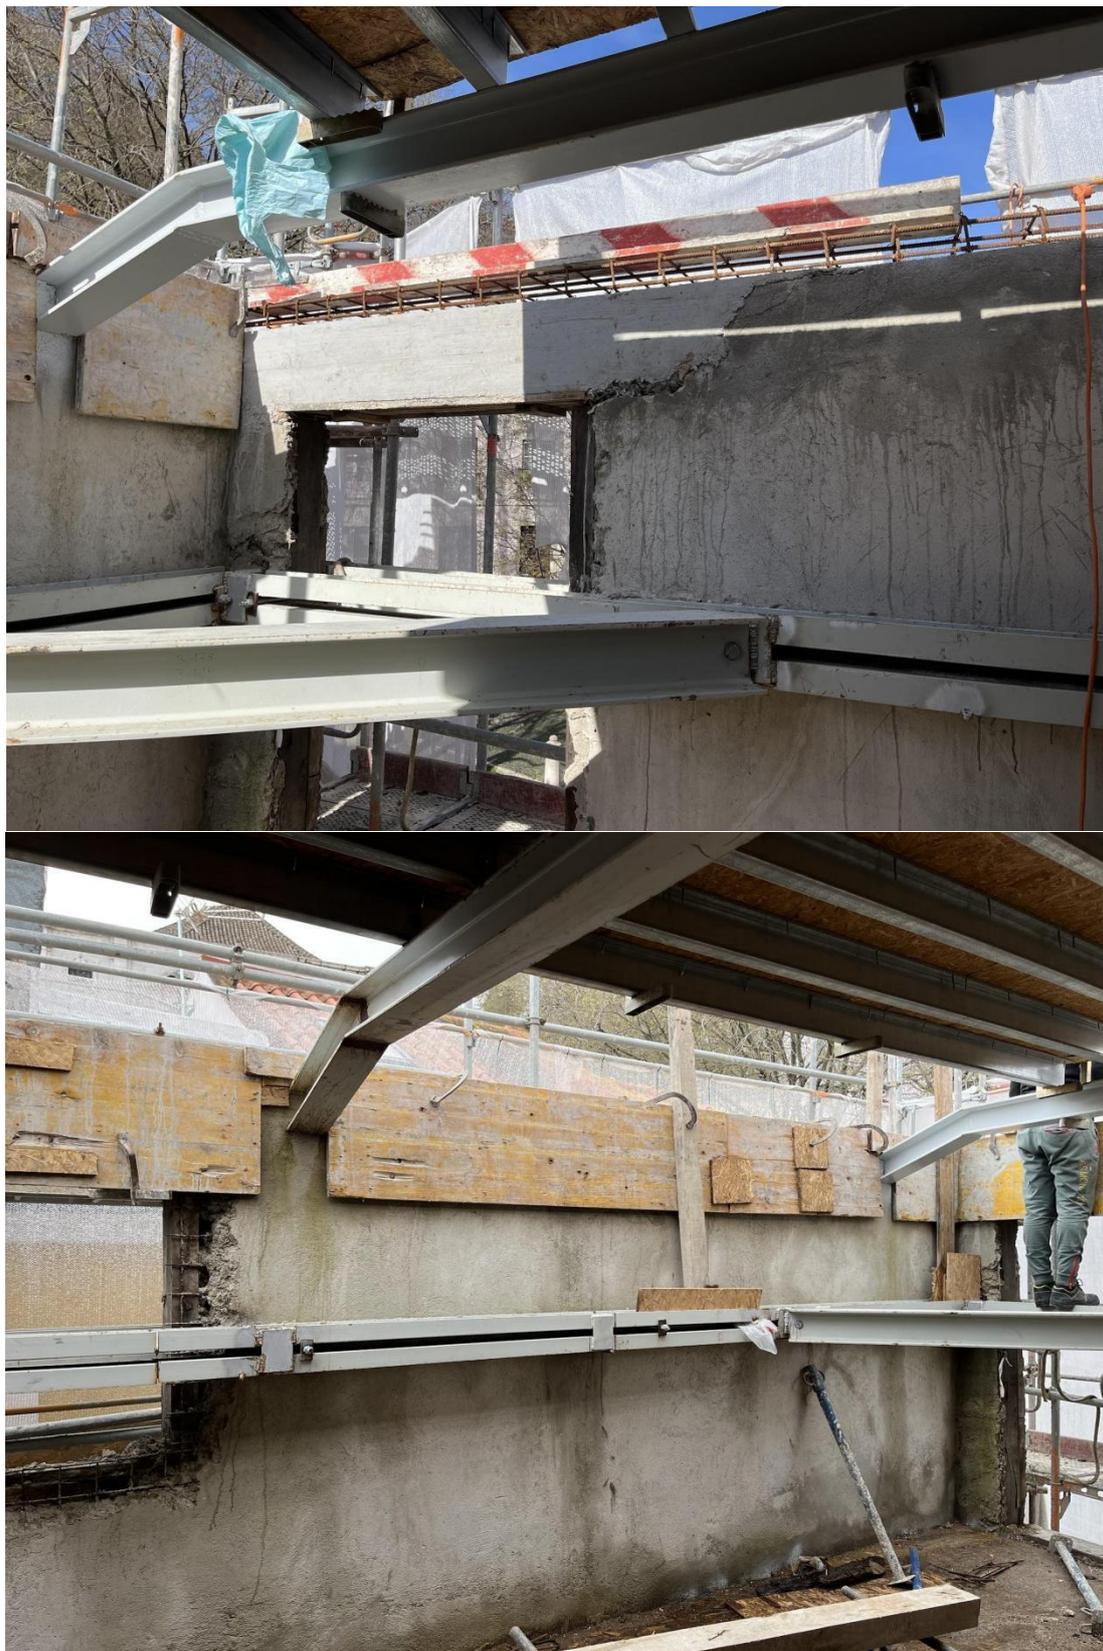
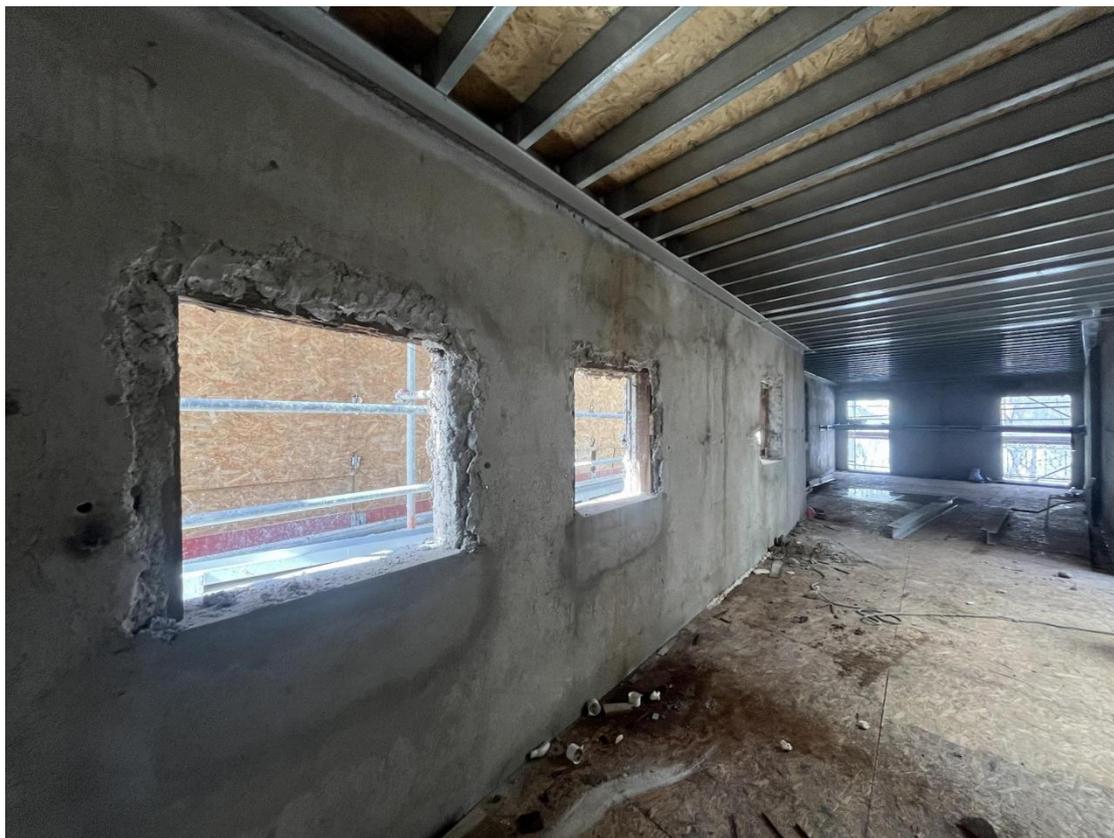
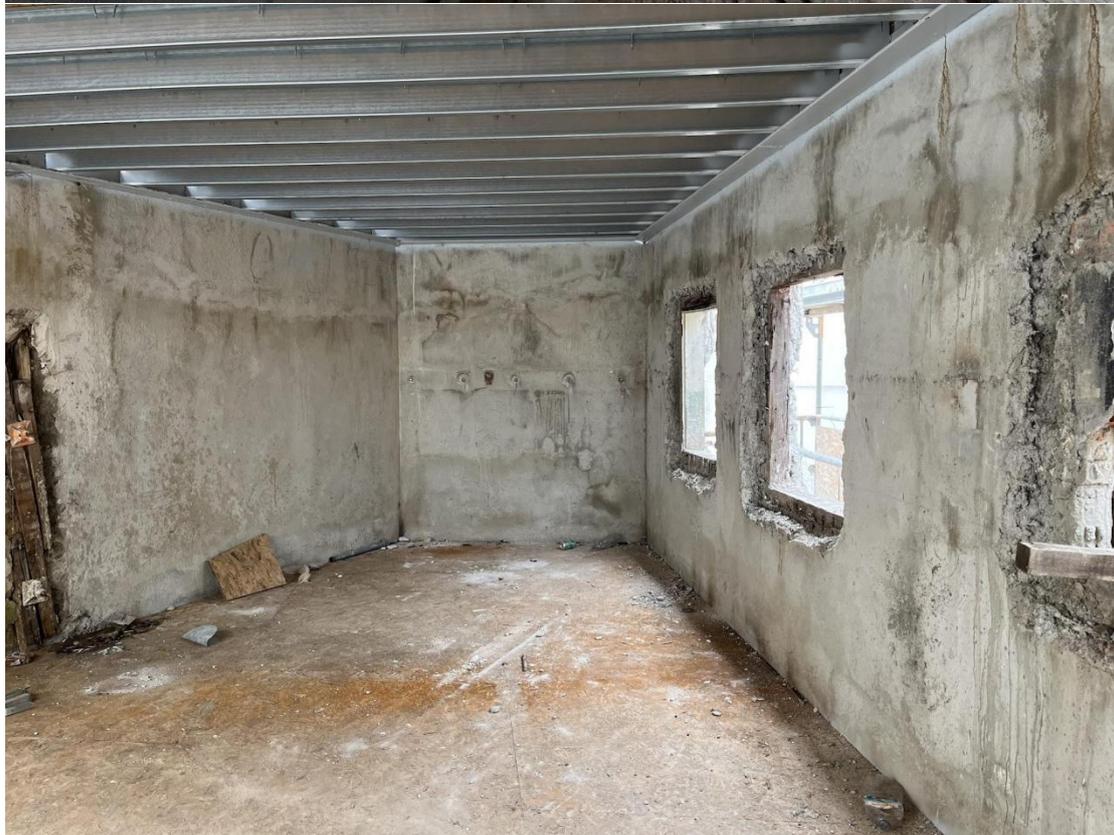
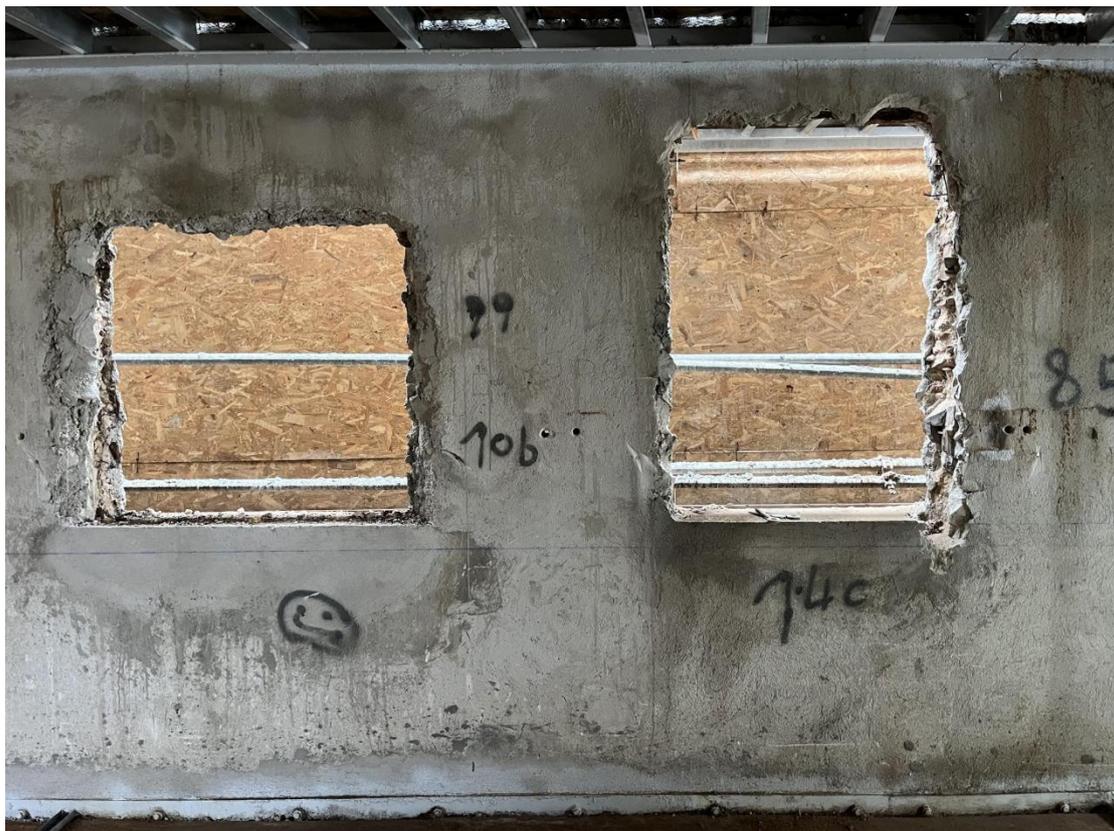
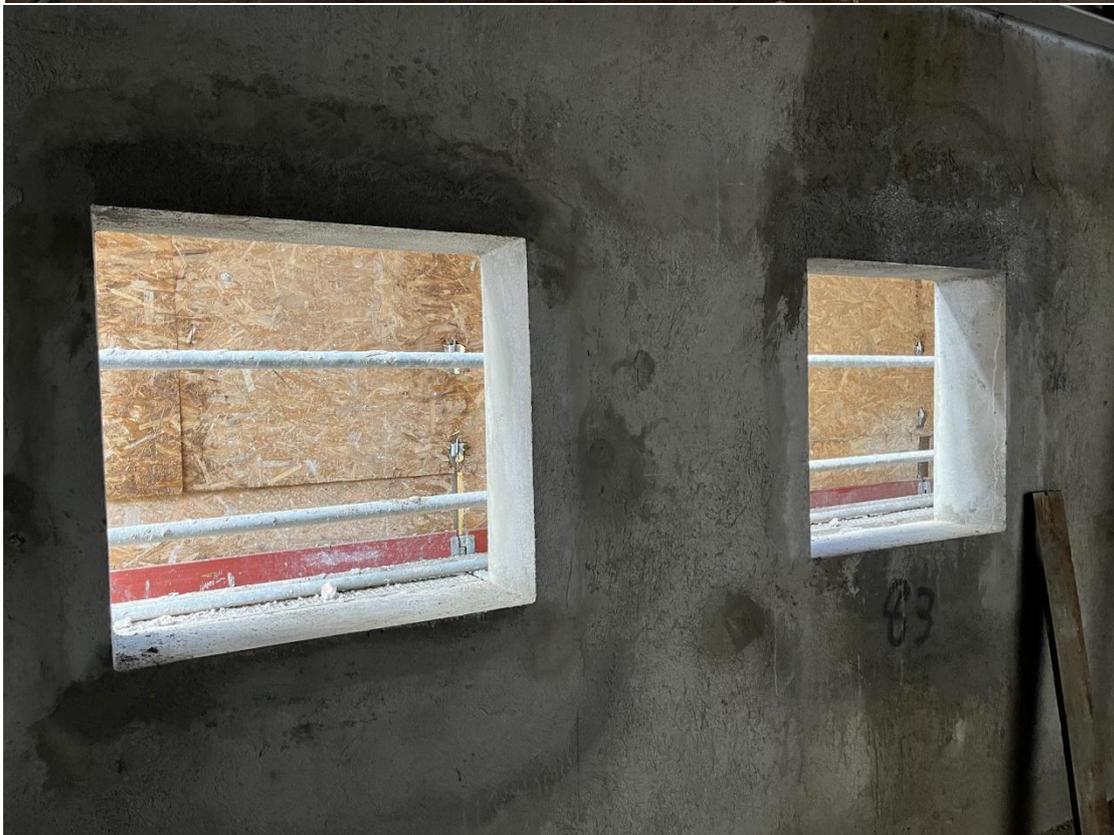
正如之前的报告所强调的，我们的 FGI 项目经理和工程师一直在积极优先考虑这座老旧建筑的结构完整性和稳定性。为了预防任何潜在的墙体倒塌并保护外墙，要求在顶层建造一道圈梁来加固外墙。

此外，建筑工人还加固了窗户框架，将木制框架替换为加固钢筋，并用混凝土填充以增加强度，并仔细重新调整窗户的形状。
